悬挂点焊机焊枪发热故障分析及排除方法

东风汽车公司轻型客车厂 唐远志

摘 要 本文分析了悬挂点焊机几种常见发热故障产生原因,并提出了相应排除措施。为悬挂点焊机疑难故障的排除提供了思路和方法。

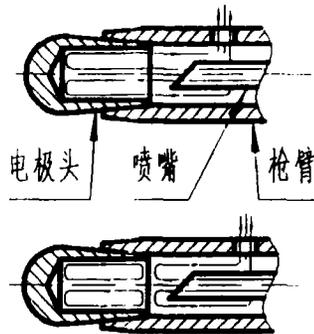
这种故障经常在安装或维修时因疏忽大意而发生。焊枪主要由焊枪上臂和焊枪下臂组成,其水冷循环回路分别独立。焊枪上(下)臂有两个软管接头分别与焊机进回水分流器相联。值得注意的是现使用的焊枪绝大多数没有标明两个接头中哪一个是进水接头哪一个是回水接头。很容易搞错,错接的结果造成焊枪发热故障的发生。发热原因分析请见图一:显然,按照正确接法冷却水能顺利带走电极头的热量。错误接法情况下进水在喷嘴处“短路”进入喷管内,而电极腔内形成“涡流”,水温超过沸点时产生“汽化”现象,气体膨胀产生压力有时把电极头“顶出”。因此焊枪进回水反接不但造成焊枪发热而且造成焊枪无法工作。

图1 焊枪内冷却水流向
对电极头温度影响分析图

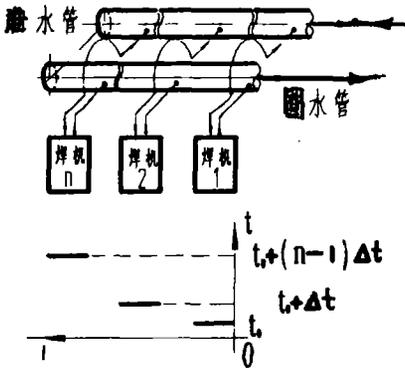
这种故障属于系统故障,其表现:沿管进水方向焊枪依次出现“阶梯式”温升现象。出现这种故障的主要原因是焊装线水冷系统进水管为恒径式结构。见图二,进入进水管的冷水在沿途不断被焊枪1………n依次分流,每分流一次下一级焊枪得到的冷却水流量和压力相应减少,以此类推各焊枪的冷却水流量,压力呈现“阶梯式”减少趋势,流量减少导致焊机热量散发减少,因此焊枪出现“阶梯式”发热现象。现场可从焊机示流计叶片转动速度变化里观查出来。解决此类问题的方法:对水冷系统进水管进行技术改造:将恒径式进水管改成“阶梯式”结构,水管由于对应缩小分流处过流面积,

图2 恒径式进水管使焊枪产生“阶梯式”温升

以保持压力不变,达到通过每台焊枪冷却水流量不变的目的。

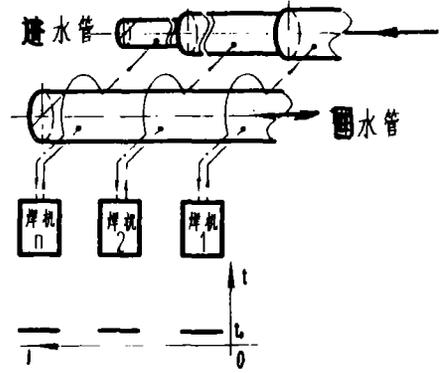
图3 “阶梯式”进水管使每台焊机冷却效果一致

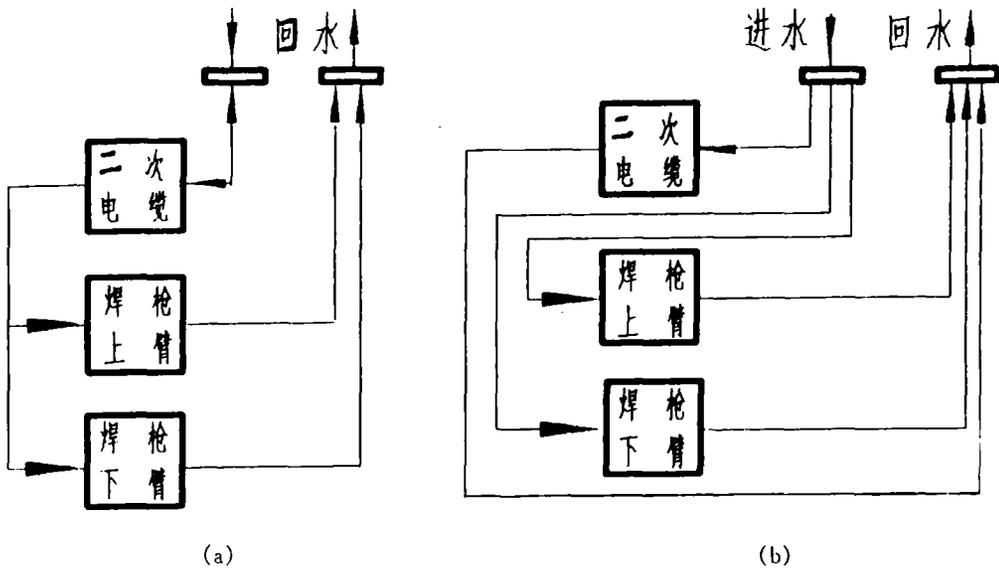
对于焊机内部冷却水路的联接方式,人们习惯按图四,(a),所示方式,其特点是二次电缆与焊枪上下臂水路串联,对于工作频次高的焊枪采用此法不能有效降低焊枪的热量,因为进入焊枪的水是经过电缆的加温

图4 焊机部件之间水路两种联接方式

水。正确的方法应按图四 b,联接方式,即二次电缆水路与焊枪水路并联,最大限度发

挥冷却水的冷却作用。该方法曾多次在现场使用取得了良好的效果。

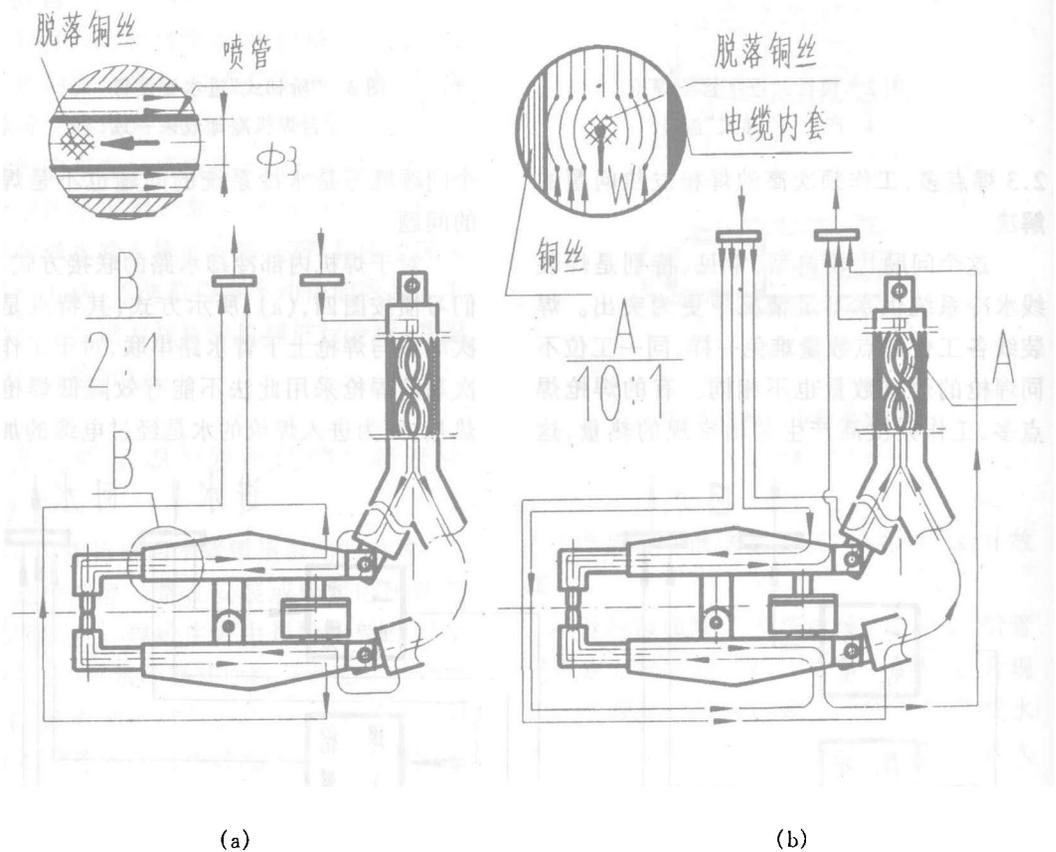
图 5

焊机二次电缆特别是近年出现同轴电缆,由于经常受到弯曲,扭转,拉伸的力作用,及质量差等原因,其内少量铜丝被折断脱落 顺水进入焊枪堵死内径 3mm 喷管,(见图五,(a),B 放大)切断冷却水循环故引起焊枪发热。遇到这种情况经常用清理喷

管内铜丝的方法,但此法治标不治本,不能根除故障,过一段时间后故障再次复发。经过长期摸索,找到一个较好的方法,如图五,(b)A 放大,所示:焊枪水循环与电缆循环分开,这样电缆内脱落铜丝不能进入焊枪喷管内,保证了焊枪冷却水的循环畅通。值得注意的是电缆内水流方向应与铜丝的重力 W 方向相反(图五,(b)A 放大)减少拥挤在狭窄水路的可能性。
