锌合金压铸件起泡缺陷分析

华南理工大学 吴春苗*

摘 要 介绍了锌合金压铸件中最常见的起泡缺陷,分析了起泡产生的原因,提出了解决问题的办法。

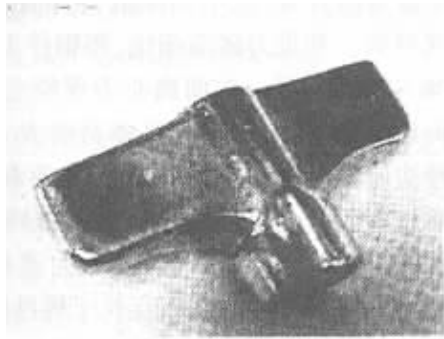
a. 镀铬后的旋钮

(1)现象:镀铬后表面有明显的起泡。

(5)解决办法:① 控制合金化学成分,特别是有害杂质铅,熔炼操作时防止废料把杂质带入;② 提高模具温度和加大浇道内合金液的流动速度可以减少水纹产

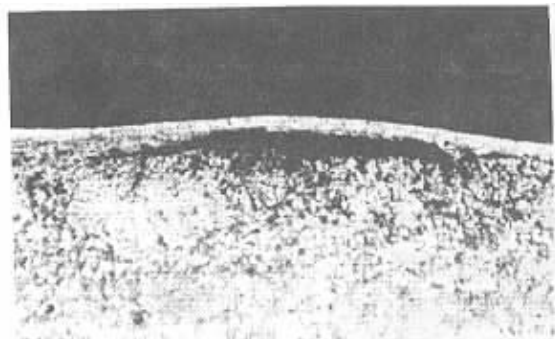
b. 旋钮缺陷处金相照片 $\times 100$

(3)金相分析:起泡处电镀层与金属基体脱离,电镀层起泡的位置有明显的水纹,在显微状态下呈裂纹状(见图3b)。

(4)缺陷产生原因:① 铅含量过高,使金属颗粒之间的边界层内发生腐蚀而破碎,电镀时受晶间腐蚀部位膨胀而将镀层顶起来;② 铸件表面有水纹、冷隔纹,电镀溶液渗入裂纹中,在烘干时转化为蒸气,造成气压顶起镀层而形成气泡。

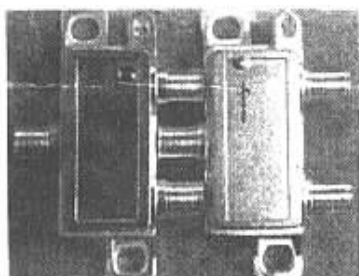
a. 铸件 A 铸件 B

(1)现象:铸件a和铸件b,在电镀后都出现起泡。

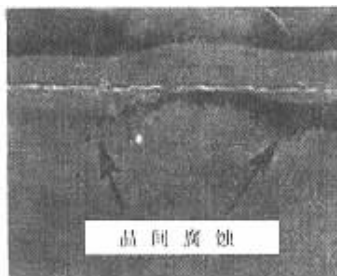
(2)铸件A:化学分析:含铅量为0.016%,有害杂质铅超过标准。金相分析:出现晶间腐蚀。结论:晶间腐蚀导致起泡。

b. 晶间腐蚀 $\times 100$

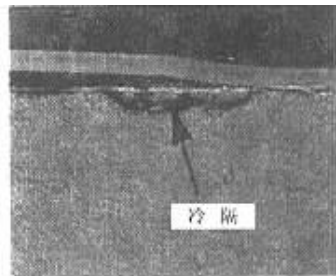
(3)铸件B:化学分析:含铅量为0.004%,合金成分符合要求。金相分析:铸件表面出现冷隔裂纹。结论:冷隔纹导致起泡。

c. 冷隔 $\times 100$

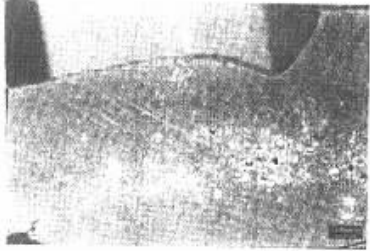
(3)金相分析:发现大量气孔。

b. 铸件内部大量气孔

(4) 缺陷原因 :① 过早开模顶出铸件 ;② 顶出时模温可能过高。由于铸件内部存在大量气泡 ,当金属液凝固时间不够 ,强度未建立起来 ,而过早开模顶出铸件 ,受压气泡膨胀起来而使铸件表面凸起 ,并产生热裂纹。

(5) 解决办法 :压铸过程工艺参数调整 ,留模时间长一些 ,降低缺陷区域模具温度。
