# AP1000 锻件制造过程中机加工问题经验总结

**[摘要]** 本文主要对 AP1000 锻件制造过程中机加工问题进行了经验总结, 主要对于机加工过程中由于人因失误导致的质量问题从产生的原因分析和如何进行预防进行了阐述, 并且对监造人员在机加工过程中能够做出的积极应对进行了分析总结, 有助于国内锻件制造商机加工相关工作水平的提高, 对锻件机加工有着一定的参考和借鉴意义。

**Abstract:** This article mainly summarizes the experience for the AP1000 forging manufacturing. They had made many mistakes during forging machining due to human performance mistakes. This article makes an expound of cause analysis for forging machining questions and summary for how to prevent human performance mistakes. On the other hand, resident engineer also can do many effective activities during the process of forging machining. So this article is useful for domestic forgings manufacturer to improve the level of machining management, it can be used for reference to forging machining management.

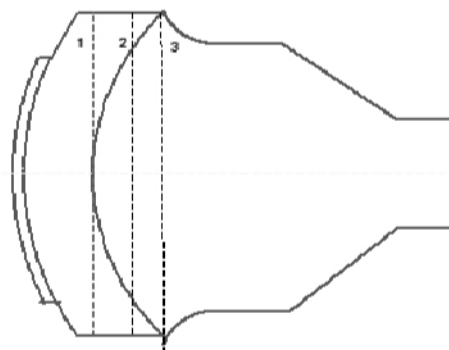
事情经过: 某厂在对此出口接管进行精加工时 (质量计划编号: SM2- MV01- GQ- 006, Rev.1, 工序: 14 精加工), 因操作人员将图纸看错, 且在未经相关人员核对的情况下开始, 导致目前无法满足 AP1000 三门核电 2# 机组反应堆压力容器出口接管图 (图号: SM2- MV01- V1- 003, Rev.5) 中的尺寸要求。

详细图如下:

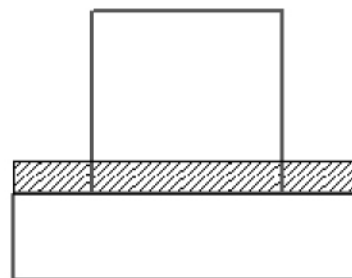
现在已将本来到线 3 的尺寸加工到线 2, 即下图剖面区域。

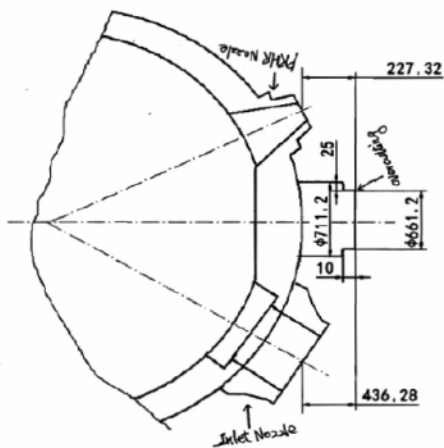
挖刀处简图 Overcutting distributing sketch

状态描述: 精加工时支撑台错误加工, 从端面开始, 高度 10mm, 外圆直径。

图纸要求  $\phi 711.2\text{mm}$ , 实际被加工成  $\phi 661.2\text{mm}$ 。

事件经过: 操作者在选刀具时, 错将  $\phi 250\text{mm}$  的刀具当成加工工艺要求的。

$\phi 200\text{mm}$  的刀具上机使用。加工一刀后才发现。

2) 当操作者准备加工外圆B剩余的余量时,误把 $\phi 250\text{mm}$ 刀盘当做 $\phi 200\text{mm}$ 输入刀补,加工外圆一段(如上图)。

3) 操作者在加工完外圆一段时,发现刀盘使用错误,于是测量端面C,测量后认为凸台高度方向尺寸足够满足精加工尺寸并能将刀盘使用错误的缺陷去掉,所以继续按正确刀补加工外圆B(实际上凸台总高只能满足精加工图纸要求,已不够去除刀盘使用错误的缺陷,操作者测量失误)。

4) 最后,当操作者加工端面A时才发现已有局部不够加工,不能完全去除刀盘使用错误的缺陷。

纠正措施:操作者已下岗接受培训(太简单)。

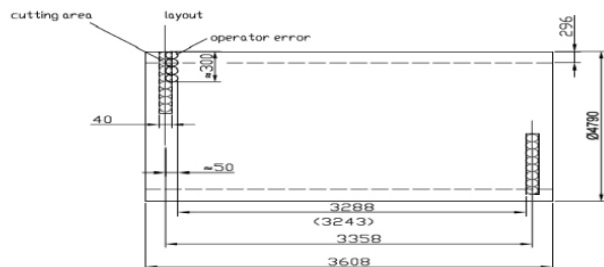
在加工过程中,B端B试块为该件需钻取的第一块试块,机床操作者在进行B端B试块的径向切口过程中,发现所切口位置与图纸尺寸不符,与图纸尺寸偏移了30mm,并及时将此问题反馈到技术部门,机床未继续加工。在技术部门了解情况后,经过计算后确定:B试块可按现状继续加工,其余试块加工要求不变。

事故原因分析:由于B端B试块在钻取过程中,首先进行的是轴向切口的加工,再进行径向切口的加工。加工过程中由于换了班次,操作者未能认真复查切口尺寸,就进行了加工。在加工过程中发现与划线有矛盾时,才复查尺寸,这时已加工出了300mm左右的长度。

以下为示意图:
