带钢窄边裂纹缺陷的形成原因及预防措施

程维玮

(南京钢铁集团有限公司 南京,210035)

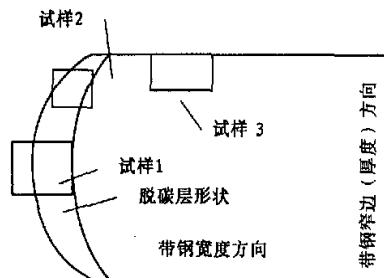
图1 带钢母材金样试样的截取

在母材上按图1所示截取金相试样。图1中外圆弧状部分为带钢轧制时自由变形的非轧制面。试样1,2,3的金相组织分别如图2,图3,图4所示。从图中可看出:三个试样的金相组织均是由铁素体与珠光体组成,但其相对量明显不同:图2所示的金相组织基本全为铁素体;图3的金相组织大部分也为铁素体,仅在远离表层区域的组织中存在珠光体;而在图4的金相组织中,从表层到内部的组织中均有珠光体存在。由此可知:图1的弧形区域有脱碳层存在;脱碳层形状如图1所示。同时从金相组织图中还可以看出:图2和图3下部的晶粒明显比图2的上部和图3的晶粒大,即脱碳层处的晶粒较为粗大;而晶粒粗大和脱碳层的产生主要与加热缺陷有关。

针对造成带钢窄边裂纹缺陷的原因,带钢厂对加热工艺进行了调整,将加热段和均热段炉温的最高值各下降 20℃,同时还要求调度在生产中当出现较大的故障、处理需要的时间较长时,必须通知加热工根据停产时间长短参照加热炉工艺技术操作规程要求调整炉温;平时检修时,加热炉炉温也必须要严格按技术操作规程规定执行。
