## 水力发电机导水机构偏心销断裂失效分析

孙学鹏, 姚继蓬, 郦 剑

## Fracture Analysis of the Eccentric Pin on the Inlet Structure from a Hydraylic Generator

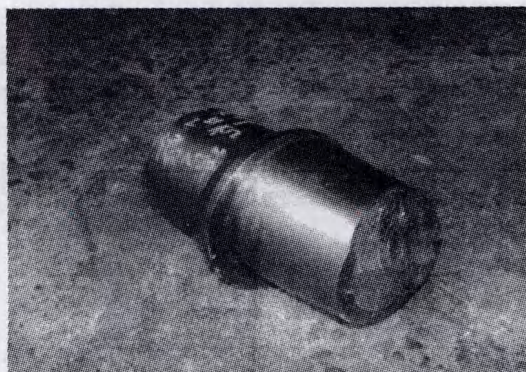
某水力发电机偏心销在安装过程中出现断裂, 如图 1 所示。偏心销是该机组的重要组成部分, 本文对偏心销残体进行了失效分析, 提出偏心销断裂的原因。

图 1 偏心销断裂残体照片 1

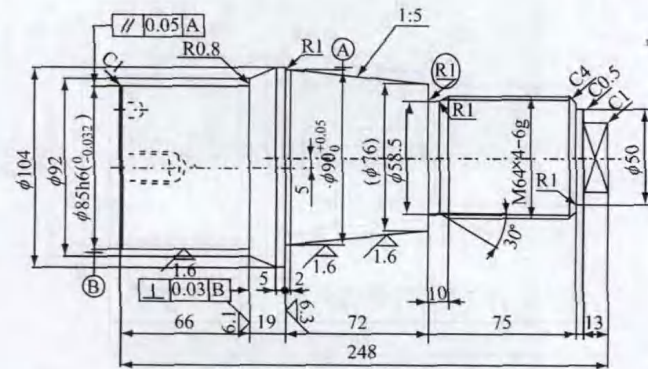
图 2 偏心销设计图纸尺寸  
Fig. 2 Blueprint of the eccentric pin

偏心销采用 45 # 圆钢材料制作, 尺寸为  $\Phi 110 \times 265$ 。粗加工后进行调质处理, 工艺规范为  $840^\circ\text{C} \times 165\text{min}$  后水淬,  $570^\circ\text{C} \times 200\text{min}$  回火空冷, 然后精加工到图纸规定的尺寸及精度要求, 如图 2 所示。而偏心销螺纹的退刀槽半径过小, 形成应力集中区域, 裂纹正是由此区域形核扩展, 最终造成偏心销断裂。

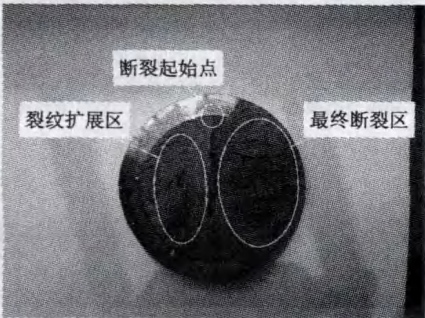
断口经肉眼观察及体视显微镜观察,低倍宏观形貌如图 3 所示,断面分为三个断裂区:断裂起始点,裂纹扩展区和最终断裂区;断裂的起始点在图 3 的正上方。断面的组织纤维粗大;断面无光泽,呈银灰色,无氧化和油污现象。在体视显微镜下观测到众多闪亮小晶面,如图 4 表示,表明断裂是沿晶界断裂,具有脆性断裂特征,与钢材在过热情况下产生的石状断口特征吻合,断口上的晶状断面(又称过热小平面或棱面)尺寸,同钢在高温加热时奥氏体晶粒大小相

图 3 偏心销宏观断口照片  
Fig. 3 Fracture morphology of the eccentric pin

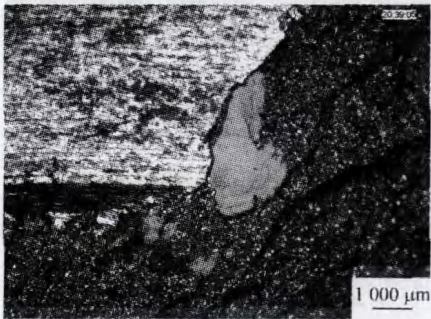
吻合,发生断裂时裂纹通常沿晶界优先形成和扩展<sup>[1]</sup>。在该断口的初生断裂区可以看到灰色的夹杂,位置恰好在退刀槽附近,如图 4 所示,该夹杂物尺寸巨大,是裂纹的起始点。由于该夹杂物的折叠作用,导致偏心销在热处理过程中发生局部过热。

图 4 体视显微镜照片(50×)  
Fig. 4 Macroscopy photography (50×)

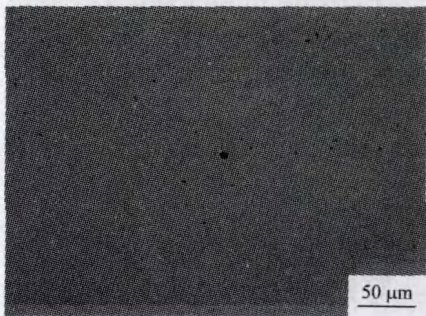
在偏心销残体的初生断裂区按照纵向截面和横向截面切取样品,经磨制抛光腐蚀后进行金相观察,见图 5 和图 6。样品横向抛光断面上可见多处点状或群集夹杂物,级别 3 级或以上;抛光样品纵向断面上见条带状夹杂物,沿钢材轧

图 5 横向抛光表面(100×)  
Fig. 5 Across section surface (100×)

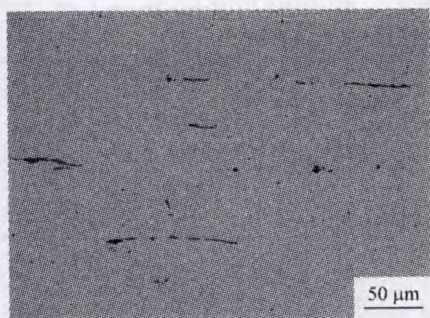
制的方向分布,级别 3 级或以上。夹杂物的存在降低了钢材的冲击韧性,容易形成裂纹。从图 7 可见显微组织为回火索氏体加网状铁素体,并伴生有少量魏氏组织;晶粒度 7 级左右。图 8 为 200 倍下金相照片,可以看到照片中白色部分为网状铁素体,呈带状分布,降低了钢材的冲击韧性,其中的灰色条纹为硫化锰夹杂物,说明样品中夹杂物过多,与图 6 相符。

图 6 纵向抛光表面(100×)

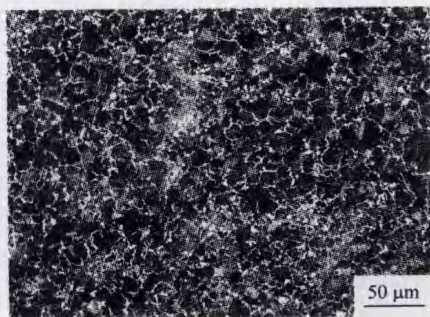
图 7 金相照片(100×)

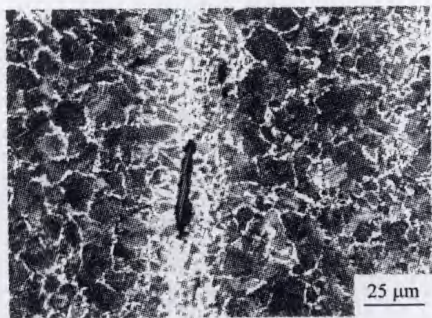
图 8 金相照片(200×)

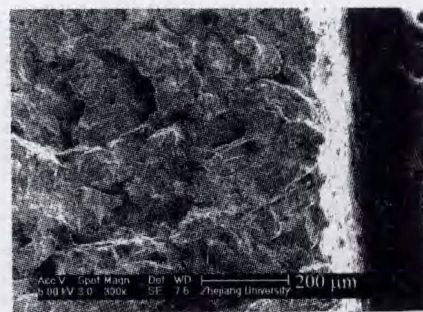
对断口进行扫描电镜分析,可以看到该断口组织粗大,具有明显的脆性解理面,表现石状断口特征,见图 9,并存在多处点状夹杂物留下的凹坑,如图 10 所示;还有的区域存在大的夹杂物脱落后留下的大孔洞,见图 11。在断口上,用扫描电子显微镜可观察到许多局部熔化的晶界——以聚集大量冷却后结晶的球状物为特征,见图 12。

图 9 断口低倍扫描电镜照片

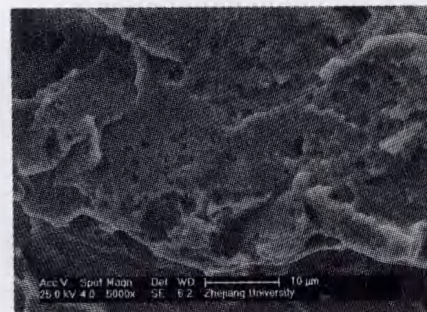
图 10 断口凹坑扫描电镜照片

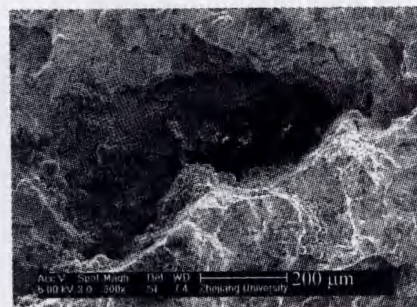
图 11 断口孔洞扫描电镜照片

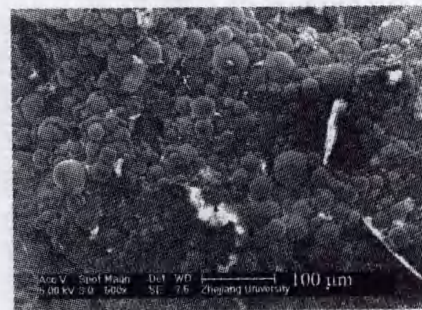
图 12 熔融晶界冷却结晶的凝珠

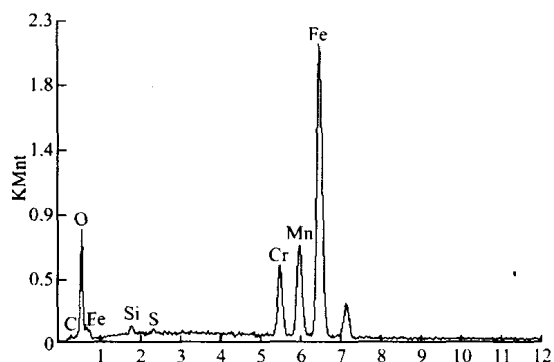
对这些聚集球形物进行 X 射线能谱分析(EDX),图 13 为图 12 中球形物的成分促使硫、磷和其他杂质元素向晶界扩散偏聚,生成低熔点的共晶化合物,富硫、磷的晶界薄层开始烧熔,冷却后形成晶间熔融球状小岛或疏松的晶界薄膜;在三角晶界处出现烧熔孔洞;在表面张力的作用下熔融

晶界收缩形成表面光滑的球状颗粒,大量微空隙或微孔洞。这些夹杂物严重降低钢的强度,使钢材严重脆化,冲击韧性几乎等于零。

图 13 球形物 EDX 分析
