Cr12 型冷作模具钢开裂失效分析

摘 要: Cr12 型冷作模具钢经过热处理、磨削后, 在静置时产生脆性开裂。采用金相检验、电镜断口观察、化学成分分析和硬度测试等方法对开裂模具进行了检验和分析。结果表明, 模具开裂主要是由于热处理过程中回火不足, 碳化物块度粗大, 加上后期不良磨削、铣削加工产生的应力叠加造成的, 文中提出了相应的改进措施。
关键词: 冷作模具; 回火; 加工应力; 失效分析

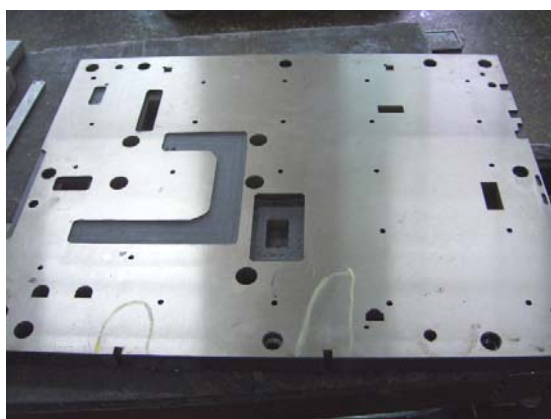
该模具工艺路线为: 外购板材下料—机加工(铣平面+线切割圆孔和通孔四方槽等)—整体热处理—磨削平面等。模具热处理工艺: 真空炉 1020℃ 淬火气冷+200℃ 回火二次, 热处理硬度要求为 58-60HRC。该模具磨削加工后, 静置不久发现模具的一个侧边产生裂纹。

图1 模具实物图
Fig.1 Macrograph of die steel

宏观观察, 模具整个模面有许多大小不一的贯穿圆孔和通孔四方槽, 孔槽位处都存在尖锐直角。肉眼可见两条长度分别约为 62mm 和 28mm 的裂纹, 均位于模具上有倒角位的一个侧边(即不具应力集中尖角效应的部位), 见图 1、图 2, 而且出现裂纹的侧边有十分明显的铣削粗糙刀痕。模具上的磨削面都比较光滑平整, 无肉眼可见磨削烧伤斑痕。

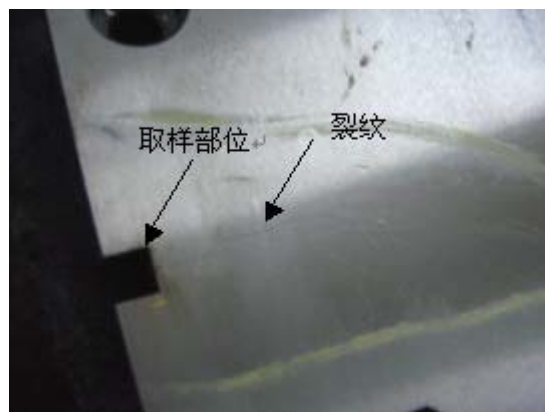
图2 裂纹及取样部位
Fig.2 Sampling location and crack

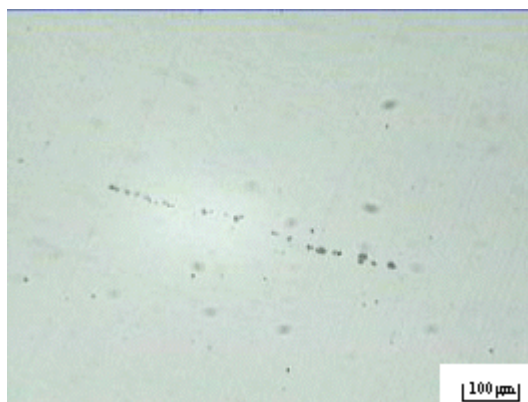
在抛光态下检测样品纵向的非金属夹杂物，按 GB/T10561-89《钢中非金属夹杂物显微评定方法》评定为氧化物夹杂 B2.0 级，见图 3。

图 3 氧化物夹杂

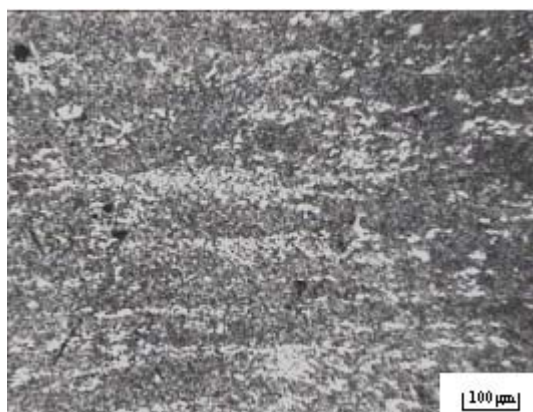
样品经 4%硝酸酒精腐蚀后，共晶碳化物不均匀度按 GB/T14979-94《钢的共晶碳化物不均匀度评定法》第四级别图评定为 3 级，见图 4。样品中的共晶碳化物颗粒粗大且棱角较锋利，检测到的最大块状碳化物尺寸约为 31μm，评定为 5 级，见图 5，按 JB/T7713-1995《高碳高合金钢制冷作模具显微组织检验》要求，其大块碳化物一般不超过 3 级（即 17μm）。

图 4 共晶碳化物形貌

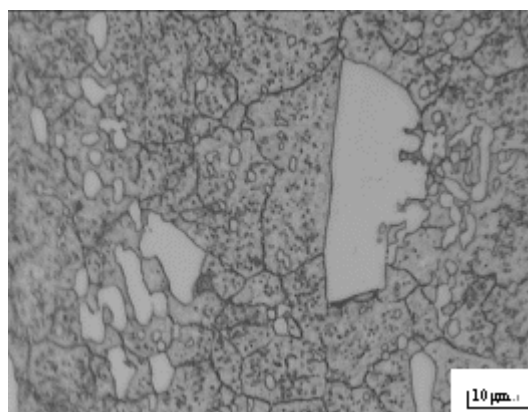
图 5 大块碳化物

将样品在三酸乙醇溶液中腐蚀，基体组织为回火马氏体+块粒状碳化物+残余奥氏体，淬火回火马氏体 3 级，晶粒度为 9 级，样品腐蚀后基体颜色灰白，残余奥氏体较多，表明样品回火不足^[2]，见图 5、图 6。垂直裂纹取样，裂纹附近未出现明显的氧化和脱碳组织，可见明显的微细裂纹，裂纹大多沿晶界分布，并穿过晶界和碳化物不断扩展，见图 7。

(3) 模具热处理后的基体组织为回火马氏体+块粒状碳化物+残余奥氏体, 晶粒明显, 残余奥氏体较多, 材料回火不足, 同时原材料中块状碳化物颗粒大且棱角尖锐, 超过了最大评级范围 5 级 (一般碳化物的块度不得大于 3 级即 17μm), 使得材料的脆性增大^[3]。

(1) 外购模具材料时, 应加强原材料的质量控制。

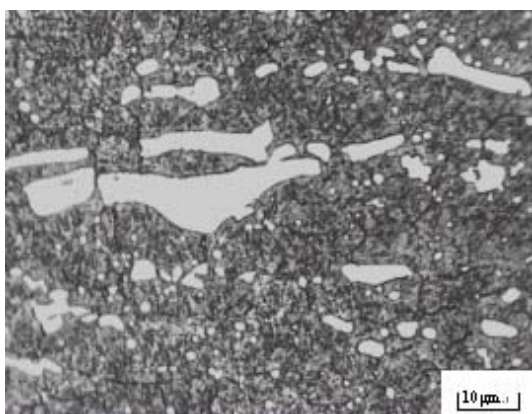
图 6 基体组织
Fig.6 Microstructure of substrate

(2) 模具淬火后, 应及时进行回火处理, 以降低材料的内部应力, 提高模具使用寿命。

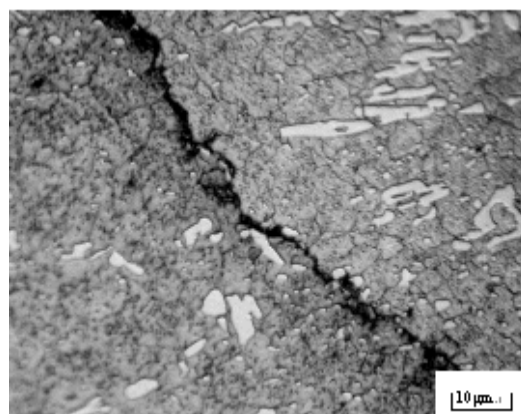
图 7 裂纹附近显微组织
Fig.7 Microstructure of near crack

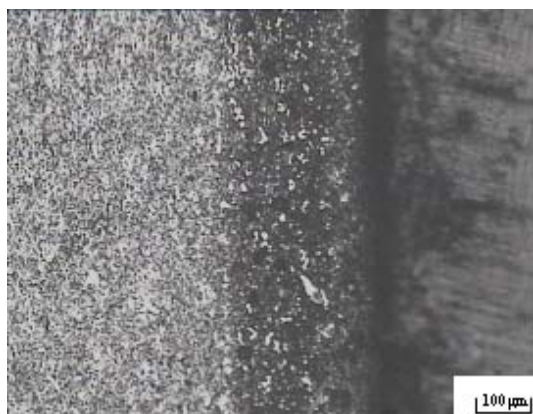
在检查样品的磨削剖面时，发现样品上有因磨削过度引起的、深度约 0.22mm 的磨削高温回火烧伤层（黑色区），而无二次淬火烧伤组织（即淬火马氏体，一般为白色区域），表明模具在磨削加工过程中，磨削表面集热温度没有超过材料的临界点，但仍属不良的磨削加工状态^[3]，见图 8。在检测模具铣削侧面纵向剖面的表层组织时，观察到原本呈带链状的共晶碳化物沿铣削方向发生了明显的塑性变形，并且存在因铣削加工不良产生的深度约 0.20mm 热影响回火层，见图 9。

图 8 磨削烧伤层组织
Fig.8 Microstructure of grinding burn

(4) 模具铣削面组织有塑性变形痕迹, 磨削面有磨削烧伤回火层, 这些都表明该模具在后期外形的加工过程中, 进给量过大、进给速度过快和冷却不良。按裂纹始发于应力集中的最薄弱环节讲, 该模具的裂纹没有发生在外形上有尖角效应的应力集中部位, 而是出现在模具有倒角部位的同一侧边, 表明模具是由于外形不良磨削、铣削时产生的加工应力与材料内组织应力相叠加, 当其总应力超过材料的强度极限时, 使模具在静置不久后就在该处产生脆性开裂。

(3) 根据模具硬度, 适当调整磨削、铣削加工工艺, 以消除加工不良带来的热影响层, 改善材料表面的应力分布。

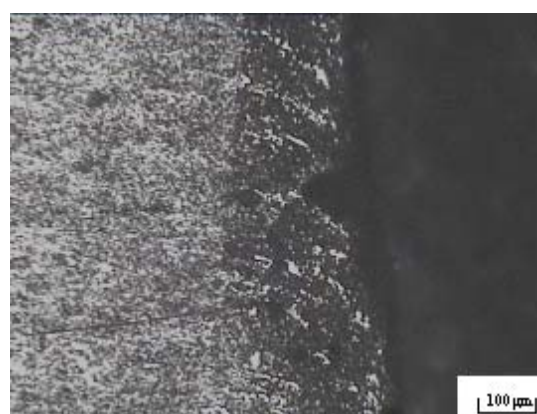
图 9 不良铣削层组织
Fig.9 Microstructure of improper milling

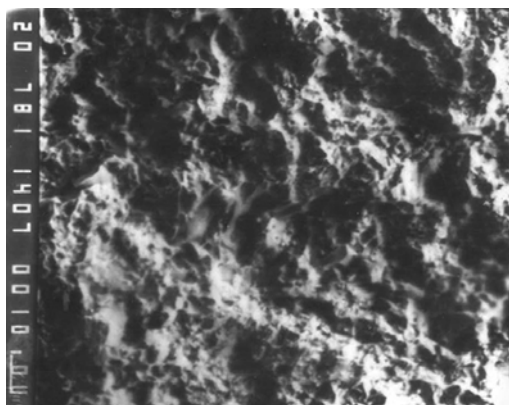
沿裂纹方向将样品打开，断口面无明显的塑性变形。电镜观察，可见明显的准解理、二次裂纹以及表面擦痕，如图 10、11 所示。

图 10 准解理及二次裂纹
Fig.10 Quasi-cleavage and second crack

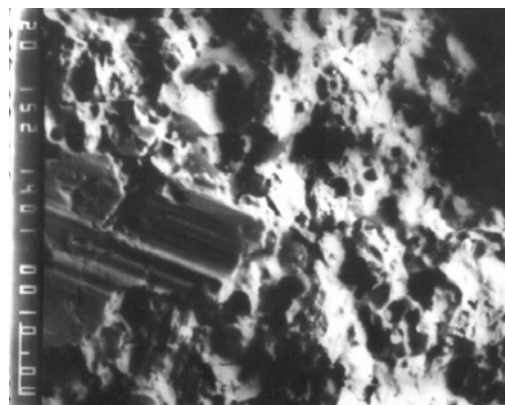
图 11 表面擦痕
Fig.11 Surface scrape
