# 铸造缺陷修补机

## 在汽车排气歧管缺陷上的修补应用

**摘要:** 本文通过模拟实验汽车排气歧管在行使中的风冷、水冷、低温等多种工况环境, 说明铸造缺陷修补机在焊补排气歧管缺陷方面是一种安全、可靠的新技术。

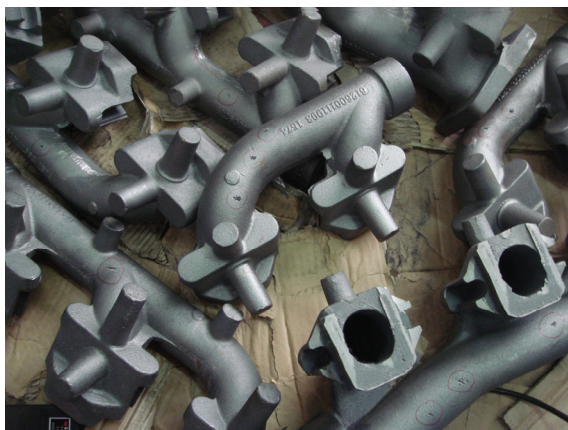
图 1 排气管照片

汽车排气歧管，数量：6 只，材质：高镍球墨铸铁，重量：3.7kg，每个排气歧管表面有 3~5mm 大小的缺陷 2~3 个，如图 1 所示。铸造缺陷修补机，见图 2，型号：AKZQB-3000 型，数量：1 台，补材：厚度为 0.5 mm 左右、材质为高镍球墨铸铁的铁末。

宏观检测：排气歧管整体颜色一致，无色差、无缺陷痕迹，焊补点无脱落、无裂纹、无凸起和凹陷，焊补点的颜色和表面状态与周围表面一致，观察不到曾经修补过的痕迹。20 倍放大镜观察：未发现裂纹、未发现脱落，焊补处金属致密，与周围基体比较无氧化异常。气密检测：使用 100kPa 的气压进行气密检测，经过 60s，没有发生泄漏（产品规范 20s）。
