# 9Cr2Mo冷轧辊断裂鉴定分析

**摘要:** 通过化学光谱分析、宏观分析、金相显微分析、断口分析对9Cr2Mo冷轧辊产生断裂的原因进行综合分析。结果表明, 钢中氢含量过高产生白点裂纹是导致轧辊在调质后脆性断裂的根本原因。

冷轧工作辊在轧辊类产品中质量要求很高, 因而也是材质特殊制造工艺复杂的高技术产品, 在生产中出现过较为严重的质量问题。某钢厂生产的9Cr2Mo冷轧辊锻件, 工令号02-6465, 熔炼号153583, 直径Φ850 mm, 重10.94 t, 此轧辊在生产中出现辊径端部开裂现象。

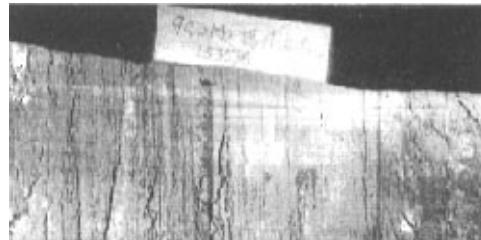
图1 断面形貌

此轧辊生产工艺流程为炼钢→铸锭→锻造→粗加工→探伤→调质→半精加工→探伤→感应淬火→低温回火→精加工。轧辊调质(880 °C淬火, 650 °C回火)后, 在半精加工时发现辊径端部开裂, 另一端辊径及辊身无裂纹。裂纹已由端部过中心横向裂开, 并向辊径纵向延伸。当切取开裂辊径的横向试片时, 试片一分为二, 其内部形貌如图1所示, 断面已全部为浅显的氧化火色, 并无金属连接, 但依然可以分辨出间歇性开裂的三

个区域: 起始于中心, 两方向扩展区, 边缘区。

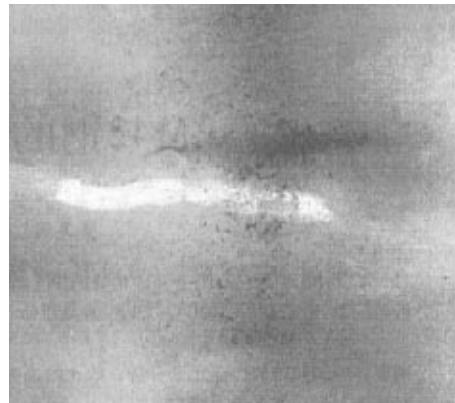
图3 低倍组织

对轧辊没有开裂部位进行探伤，发现挨着开裂辊径部位内部有延续辊径裂纹走向的间断内裂，再继续向下探伤则发现距辊径表面170 mm以下有密集缺陷，性质不确定。对此部位切取横向低倍试片，经酸浸腐蚀后，观察其宏观组织如图3所示，试片中心部位有类似于疏松的细小裂纹和孔隙。

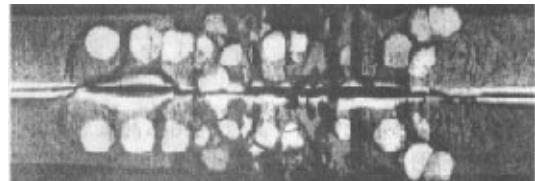
图4 断口面貌

对此试片进行纵向断口检验，断口的基底上呈现圆形、椭圆形的银白色斑点，这是典型的白点断口，如图4所示。

裂纹，从而使锻件报废。9Cr2Mo钢生成白点的敏感性较高，极限氢含量2.7 ppm。由于钢中残留的氢含量过高，随着温度降低，氢的溶解度减小，但过饱和的氢未能扩散外逸，在锻件心部显微孔隙处氢原子相互结合成氢分子，此时体积发生急剧膨胀，并向周围金属施加压力，形成微小裂纹。但白点的形成是一个逐渐发生和不断长大的过程，这可能就是在调质前对轧辊探伤没有发现白点的原因。氢是钢中危害最大的气体，是形成白点的主要因素，巨大的内应力是生成白点的另一要素，大锻件在冷却中，表面与心部冷却速度不同，会产生较大的内应力，相变过程的不同时性还会引起组织应力，由于氢和应力的联合作用而导致冷轧辊锻件的脆性断裂。

9Cr2Mo冷轧辊锻件中残存过量的氢生成白点是轧辊发生脆性断裂的原因，白点是轧辊产生断裂的裂纹源。因此，为了提高产品质量，预防白点就要提高冶金质量，提高钢的纯洁度。
