# 热轧带钢边裂原因分析

**摘 要:** 采用低倍组织试验、化学成分分析及金相检验等方法,对出现边裂的带钢卷进行了解剖分析。结果表明,钢坯的内在缺陷、加热温度偏高及加热不均匀是产生边裂的主要原因。

## THE EDGE CRACKING ANALYSIS ABOUT HOT ROLLING STRIP STEEL AND AMELIORATION EFFECT

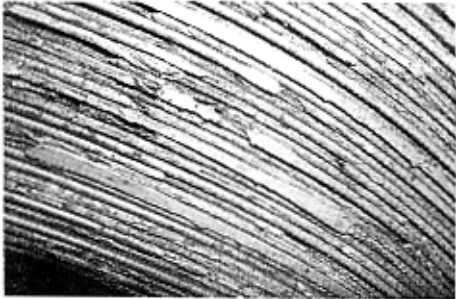
图 1 钢卷边裂外貌

如图 1 所示,存在边裂的钢卷边部参差不齐,在一侧或两侧的边部呈连续或间断的树皮状或严重的

锯齿状,有的已经氧化呈现锈斑,且裂纹向内延伸。

钢坯存在着粗大柱状晶、皮下裂纹、角裂及大量的夹杂等内在质量问题;钢坯在进加热炉之前已有微裂纹;钢坯加热温度偏高,且各处加热温度不均,造成组织异常,从而引起性能下降,造成钢坯在热轧后出现边裂。为此提出如下措施:

- (1) 合理控制连铸机的拉速与冷却水比率,控制钢坯的冷却速度,防止出现粗大柱状晶及钢坯裂纹。
- (2) 严格控制均热炉加热速度及温度,避免高温下过长时间加热,并定期检查加热炉及仪表的校检工作。

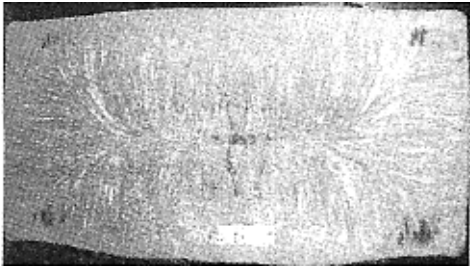
图 2 低倍组织宏观形貌

为了对钢坯进行质量判定,对同批的连铸坯进行了低倍热酸蚀宏观检验,其低倍组织见图 2。从图 2 中可以看出,柱状晶粗大,皮下裂纹 1.5 级,角部裂纹 4.5 级,中心裂纹 2 级和非金属夹杂 1.5 级。可见,连铸坯存在着一定的低倍组织缺陷。

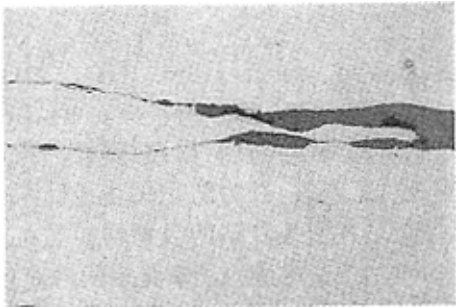
(a) 延伸的裂纹及氧化物 75×

续性,增加了钢的脆性。在裂纹处存在大量高温氧化物,这些高温氧化物的存在说明钢坯在进入均热炉以前就存在微裂纹,见图 4a。在边裂试样的裂纹处晶粒大小不均匀,见图 4b;组织异常,表现为不均匀的铁素体和极少量的珠光体组织,或者为粗大的铁素体,见图 4c;在轧制的上下面的局部区域有厚度不等的脱碳层,见图 4d;微裂纹沿粗大的铁素体晶粒晶界继续向内延伸,见图 4e。加热温度偏高或在偏高温下保温时间过长,均会引起晶粒长大,严重时引起组织过热,导致组织异常,表现为粗大的铁素体,或者铁素体和极少量珠光体,这从边裂试样的图像定量分析结果可以得到证实。从 Q195 低碳钢的含碳量推算,珠光体含量应在 5.10%~13.12%之间,但图像定量分析结果表明,边裂试样的珠光体含

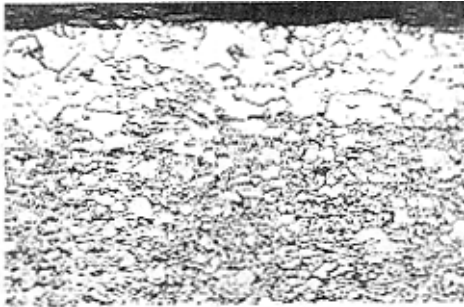
(d) 脱碳层 150×

量低,且不均匀,局部含量仅为 0.56%,有些区域甚至只有铁素体。大包中的含碳量测定为 0.07%,国标要求范围为 0.06%~0.12%,可见冶炼时化学成分符合国标,但通过对有边裂缺陷的成品带钢的光谱化学成分测试可知,成品带钢中碳的含量只有 0.04%~0.05%,说明有一部分碳已丢失,这部分丢失的碳正是因为钢坯在偏高温度下加热,导致碳因氧化而损失掉。

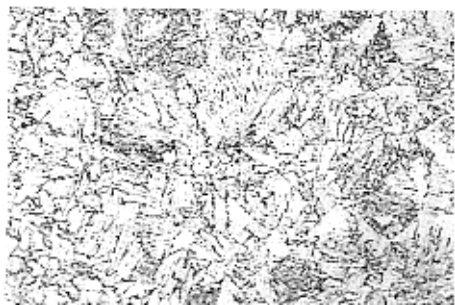
图 6 魏氏组织 300×

观察裂口试样,其显微组织异常,不仅晶粒度不均匀而且还出现过热的魏氏组织,见图 6。具有这种组织的钢,其塑性及冲击韧性更低,强度也较正常者为低。正是由于组织的异常引起力学性能下降,从而导致钢坯粗轧后开裂。
