20MnCr5 钢轧材心部探伤缺陷分析

1、缺陷描述:

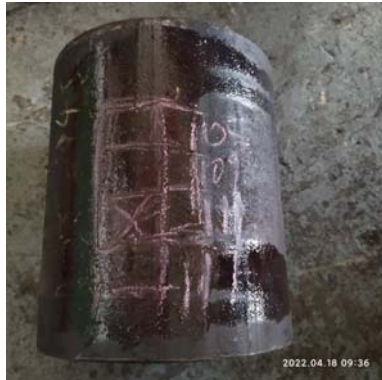
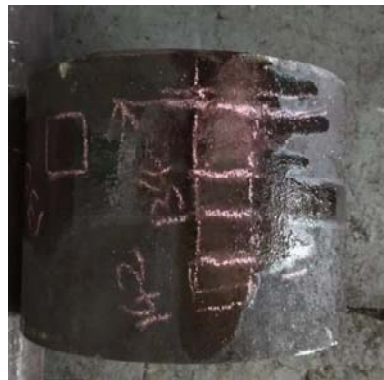
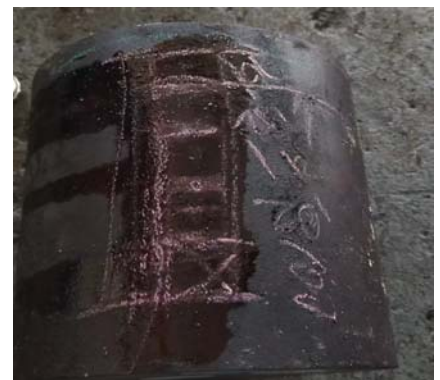
图 1 来料探伤定位情况

来样具体形貌如图 1。

$\phi 200\text{mm}$ 规格 2021901A

$\phi 240\text{mm}$ 规格 2021901C

$\phi 280\text{mm}$ 规格 2021902A

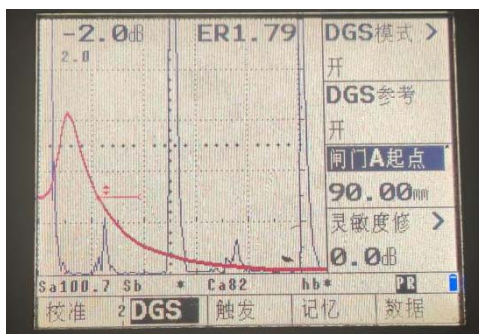
图 2 $\phi 200\text{mm}$ 规格 2021901A 定位

$\phi 200\text{mm}$ 规格 2021901A：高倍取样位置当量 $\phi 2.16$ ，缺陷深度 100.9mm；断口取样位置当量 $\phi 1.79$ ，缺陷深度 100.7mm，波形图见图 2；

根据探伤定位情况，可知缺陷基本处在轧材的心部位置，存在大规格的轧材探伤缺陷当量也较大，规格小的轧材探伤缺陷当量也随之减小的趋势。

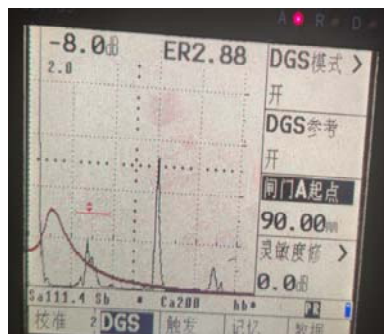
图 3 $\phi 240\text{mm}$ 规格 2021901C 定位

规格 $\phi 240\text{mm}$ 2021901C：高倍取样位置当量 $\phi 3.16$ ，缺陷深度 118mm；断口取样位置当量 $\phi 2.88$ ，缺陷深度 111mm，波形图见图 3。

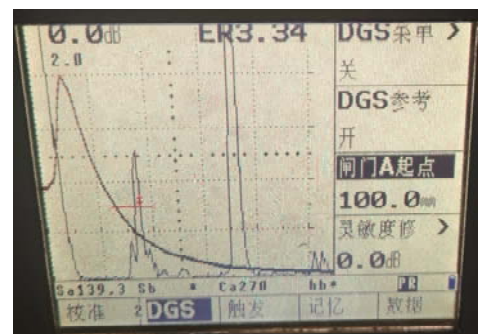
图 4 $\phi 280\text{mm}$ 规格 2021902A 定位

规格 $\phi 280\text{mm}$ 2021902A：高倍取样位置当量 $\phi 2.8$ ，缺陷深度 121mm；断口取样位置当量 $\phi 3.3$ ，缺陷深度 139mm，波形图见图 4。

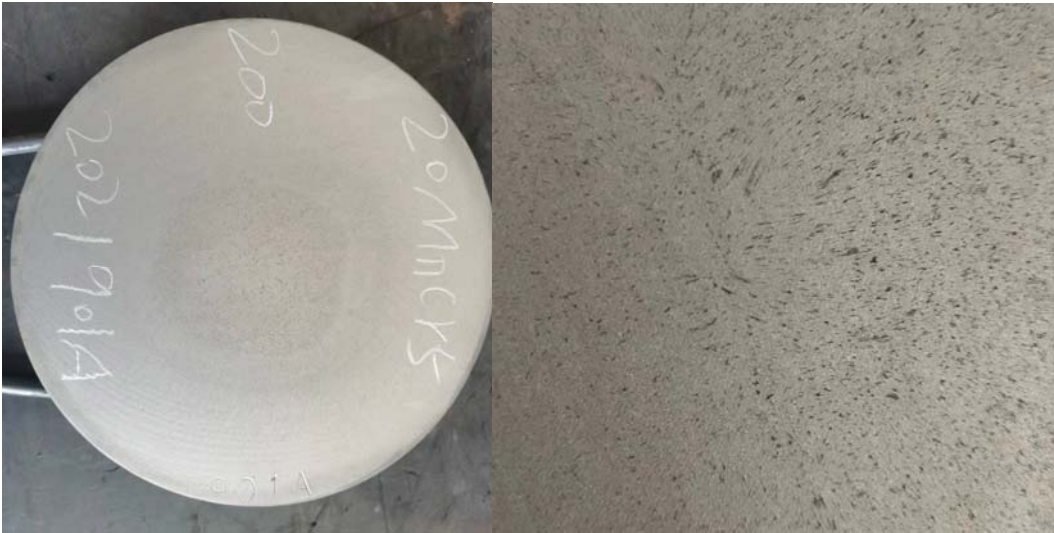
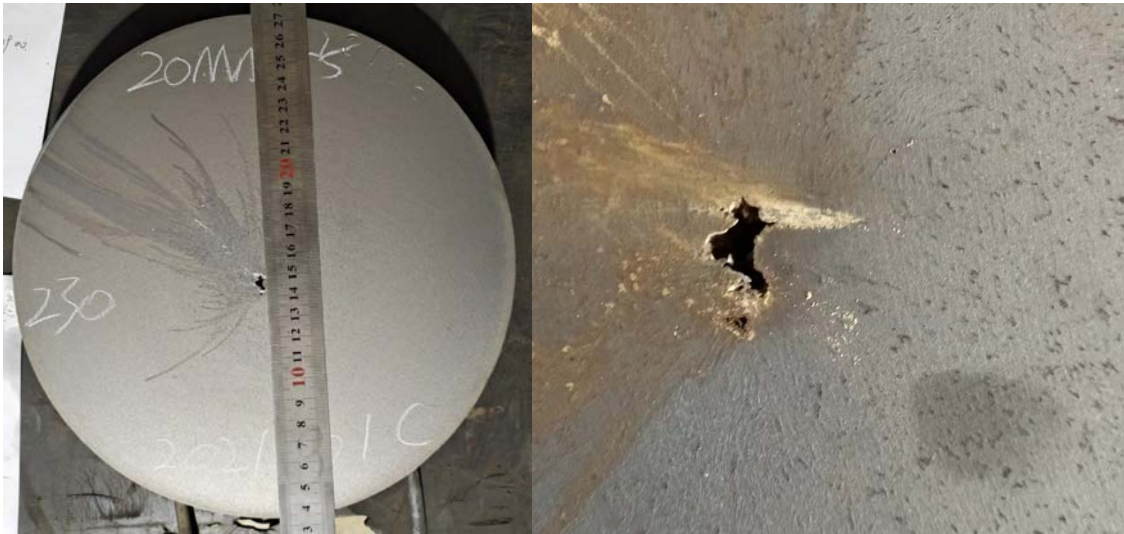
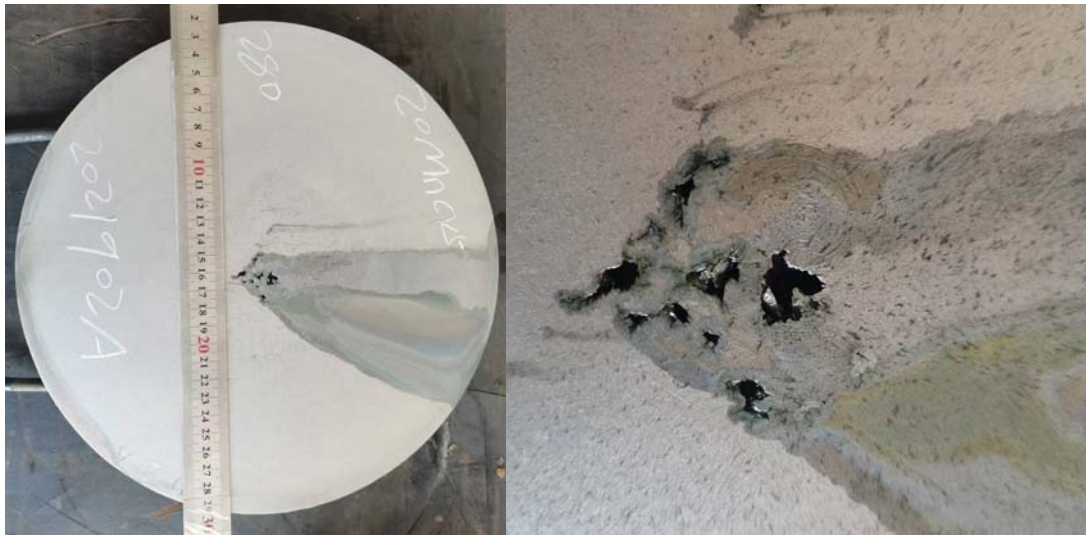
图 7 低倍检验结果

根据探伤定位情况分别取低倍试样，经酸洗后发现低倍存在中心缩孔缺陷，其中 $\phi 280\text{mm}$ 规格 2021902A 心部缩孔缺陷最大，缩孔累计最大直径尺寸约为 30mm，具体形貌见图 5； $\phi 240\text{mm}$ 规格 2021901C 心部缩孔缺陷次之，缩孔累计最大直径尺寸约为 8mm，具体形貌见图 6； $\phi 200\text{mm}$ 规格 2021901A 心部未见缩孔。三个规格试样

心部均存在聚集变形的流线特征，具体形貌见图 7。低倍检验结果见表 1。

Φ 200mm 规格 2021901A 低倍

Φ 240mm 规格 2021901C 低倍

φ 280mm 规格 2021902A 低倍

通过探伤定位缺陷均在于心部，且规格较大者缺陷当量相对较大，随着规格减小，缺陷当量减小，锯切取样过程同样存在此趋势。低倍检验心部存在往内聚集变形的流线特征，经断口制备观察，均发现缺陷为自由面特征，符合孔隙类特征，高倍观察缺陷均无氧化、无脱碳。

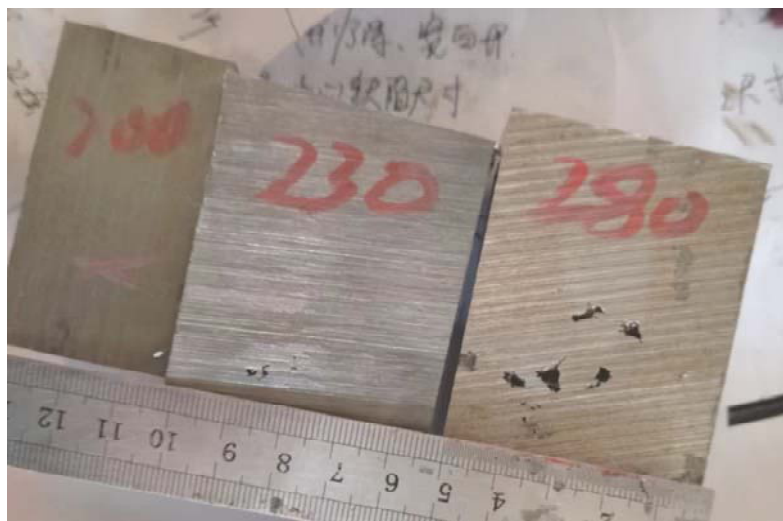
图 8 锯切后心部缺陷形貌及尺寸

根据探伤定位情况，取样进行断口试样，取样过程发现最大规格 280mm 的横向心部缺陷缩孔累计直径尺寸约为 30mm，规格 240mm 的心部缺陷缩孔累计直径尺寸约为 12mm，而规格 200mm 的试样肉眼未观察到缺陷，形貌如图 8。

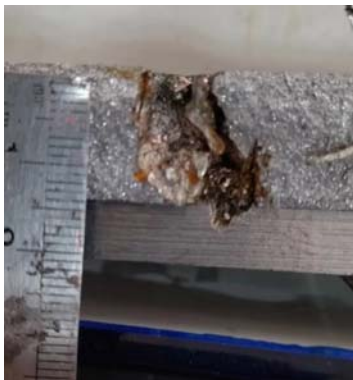
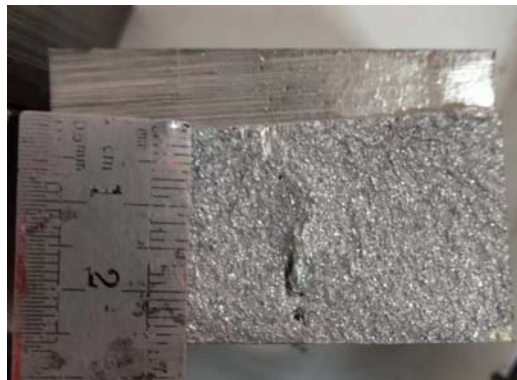
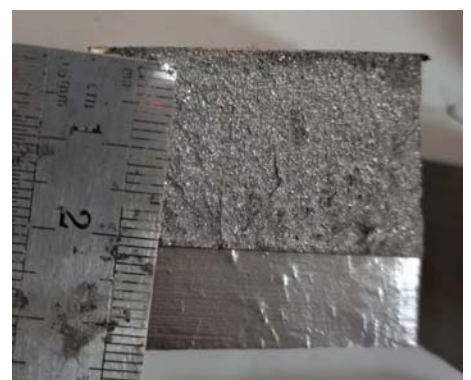
图 9 断口宏观情况

制备断口后，观察发现宏观纵向断口与横向基本一致，断口形貌如图 9，SEM 下观察缺陷均为自由面特征，符合孔隙类特征，具体形貌见图 10-图 12。

φ 200mm 规格

φ 240mm 规格

φ 280mm 规格

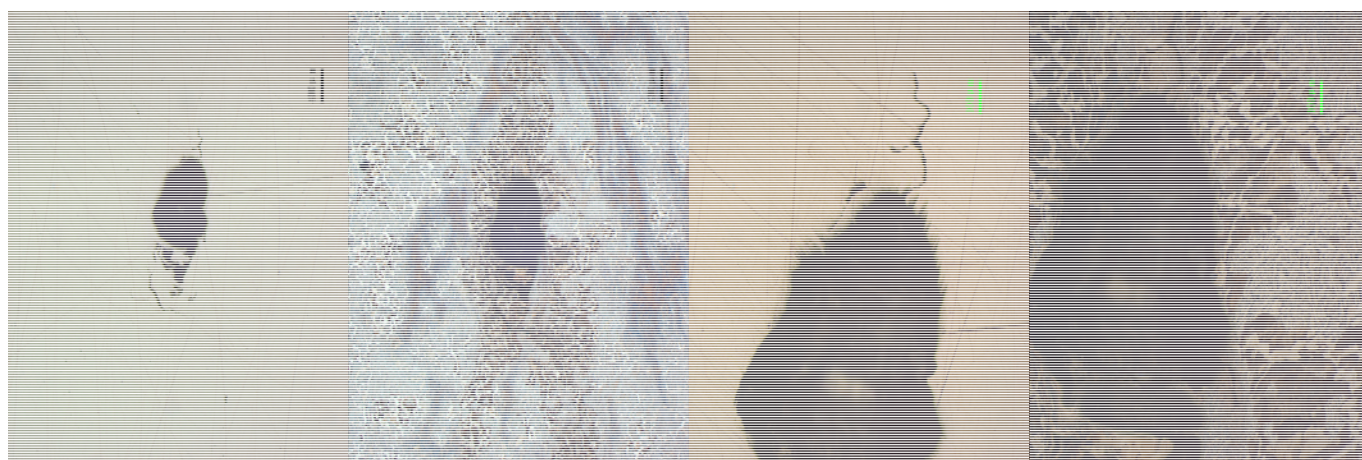
图 13 $\phi 200\text{mm}$ 规格 2021901A 缺陷腐蚀前后形貌

对探伤定位高倍缺陷试样，取样查找制备观察存在缺陷，缺陷无氧化、无脱碳、符合孔隙特征，缺陷同样存在由大规格至小规格逐渐变小，最大约 10mm，最小约 1mm，具体形貌图 13-图 15。
