不同焊接工艺对双相钢 (SAF2205) 金相组织的影响

摘 要: 为了确定合理的焊接工艺, 使双相不锈钢 (SAF2205) 的焊接接头具有预期的金相组织和相比例, 以保证该双相钢的焊接接头具有较强的抗腐蚀能力, 本文分析研究了该材料在不同焊接工艺下产生的金相组织和相比例, 对实际生产中双相不锈钢的焊接具有较好地指导作用。

Effect on Metallographic Structure of Duplex Stainless Steel (SAF2205) by Different Welding Procedure

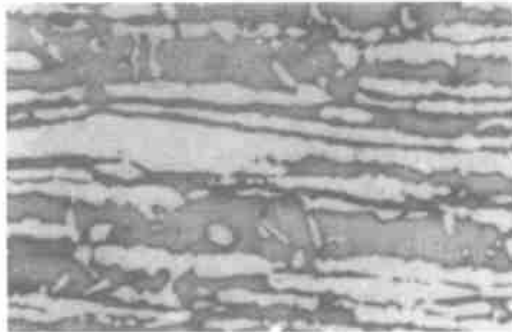
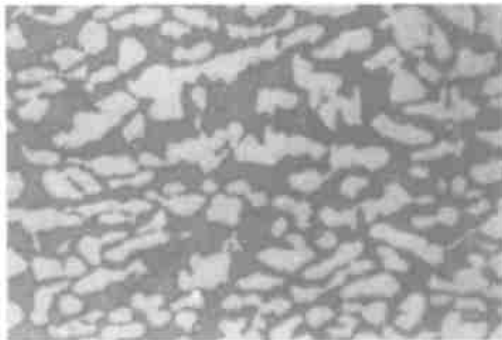
图2 基体的金相组织 400 ×

为了便于对比,将母材制成试样,观察基体的金相组织。图2(a)为钢管的纵断面金相组织。由该图可以看出:组织存在明显的方向性,呈明显的带状组织,在铁素体的基体上分布着长条状奥氏体。该组织形态是在无缝钢管的生产过程中,金属受到轧压和拔拉而形成的。图2(b)为横断面的金相组织。由图可以发现:横断面为在铁素体基体上分布着块状的奥氏体,并且两相的比例接近相等。

(a) 纵断面

(b) 横断面

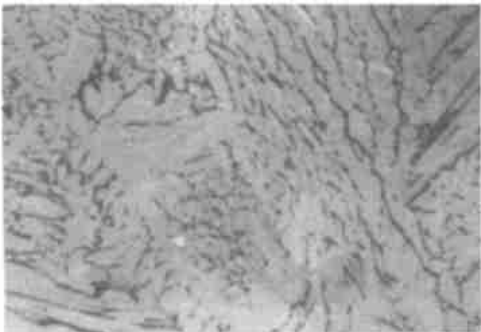
图 3 1[#] 试样的焊缝组织 400 ×

1[#]试样采用A207焊丝焊接。A207焊丝正常的组织应为单相奥氏体,但由于焊后的冷却速度较快,部分高温铁素体会残留下来,而使焊缝组织中有少量铁素体存在(见图3),但铁素体的量远远低于双

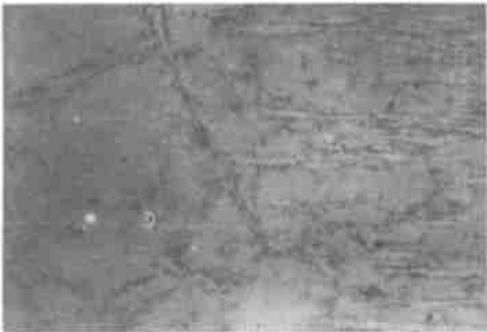
图 4 1[#] 试样的 HAZ 组织 100 ×

相不锈钢的要求。HAZ 的组织(见图 4)也发生了变化:奥氏体相的含量大大降低,A 分布在粗大的块状 F 边界上,而且有些 A 呈针状存在。这种组织对钢的性能将产生不利影响。

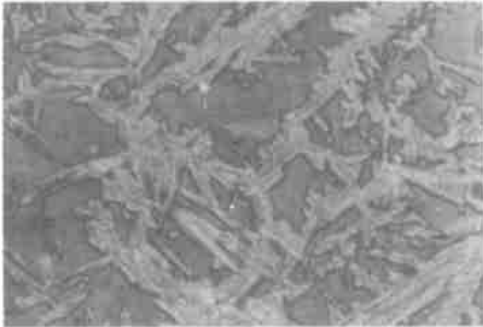
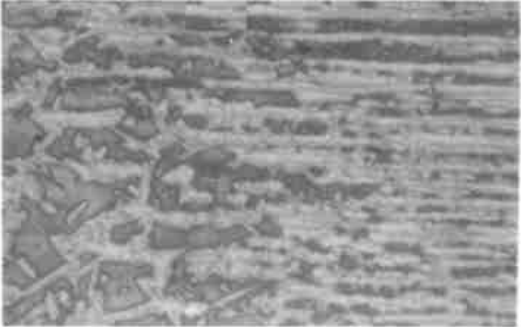
图 5 2[#] 试样的金相组织 100 ×

2[#] 试样用母材焊丝作为填充材料焊接,焊缝组织是以 F 为基体的组织,在 F 的边界和内部分布着 A,焊缝组织较粗大。焊接 HAZ 的组织与焊缝基本相同,但奥氏体相的含量比基体略低(见图 5)。此种组织是由于在冷却过程中,F 向 A 转变不完全造成的。由于 F 的固 N 能力差,这种 F 含量过高的金相组织,容易析出 C - N 化合物而严重影响焊缝的冲击值,再加上 F 晶粒粗大,则必然导致接头的力学性能和防腐性能大大降低。

(a) 焊缝的金相组织

(b) HAZ 的金相组织

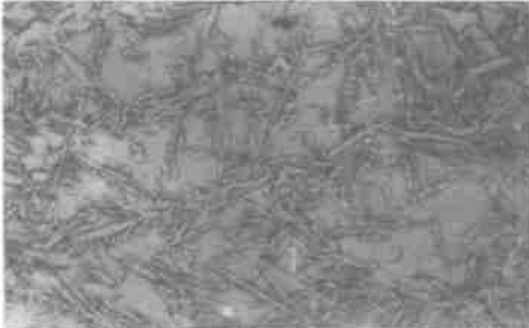
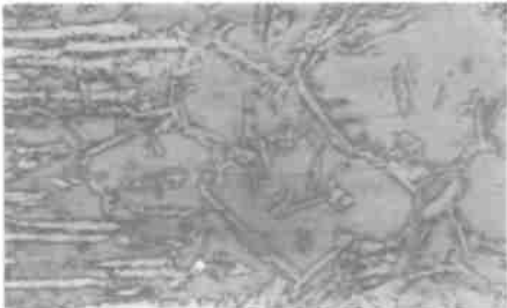
图 6 3[#] 试样的金相组织 100 ×

3[#] 试样采用 22. 9. 3.LT 焊丝,一次焊接完成。焊缝组织为在 F 基体上分布着块状和针状奥氏体,焊接 HAZ 中的 A 含量明显下降,且组织也变粗大,见图 6。

(a) 焊缝的金相组织

(b) HAZ 的金相组织

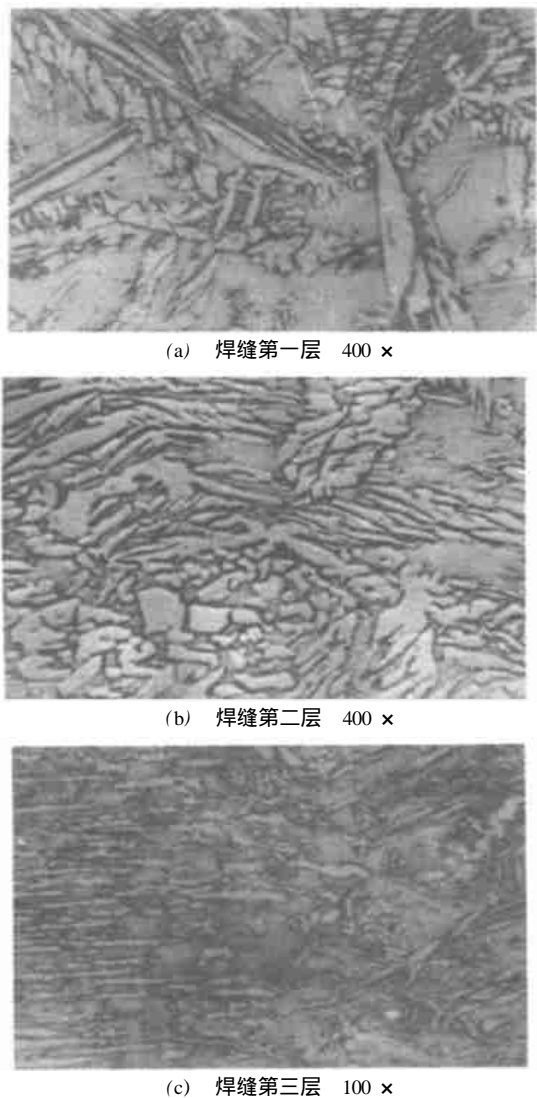
图 7 4# 试样焊缝的金相组织

4[#] 试样也采用 22. 9. 3LT 焊丝,但焊缝分 3 层焊接完成。焊缝三层组织中,各层的相比比例是不同的(参见表 5)。焊缝第一层(即管的内侧)A 含量为 40 %,其形态为小块状和部分针状(见图 7(a))。焊缝第二层 A 的含量有所提高,达到 43 %,其形态为

小块状和针条状,整体组织较第一层细密一些(见图 7(b))。焊缝第三层(即最外层)A 的含量减少,分布在铁素体的晶界和晶内(见图 7(c))。焊接 HAZ 中的 A 含量同样减少,A 分布在 F 的晶界和晶内,整个焊接 HAZ 比较窄。这说明焊缝分三层焊接,每一次焊接热输入较少,对基体的影响也相对较小。

试样 编号	1	2	3	4		
				第一层	第二层	第三层
基体	45 %	45 %	45 %	45 %		
焊缝	82 %	34 %	33 %	40 %	43 %	38 %
HAZ	17 %	32 %	25 %	21 %	22 %	22 %

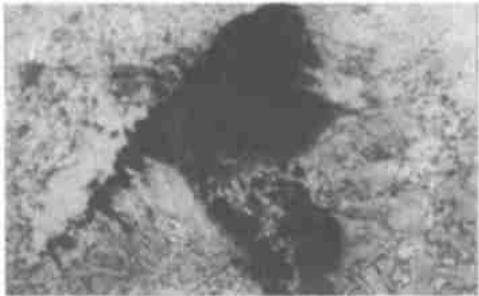
图 8 1[#] 腐蚀试样的金相照片 100 ×

由表 7 可见,在 3 %浓度的盐酸中,其腐蚀速率是很大的。由于试样被严重腐蚀,致使焊缝内未熔化的基体材料都被腐蚀而暴露出来。图 8 是 1# 试样腐蚀情况的金相照片。HAZ 腐蚀比较严重,这是由于 HAZ 的组织比较粗大,铁素体含量多,在腐蚀

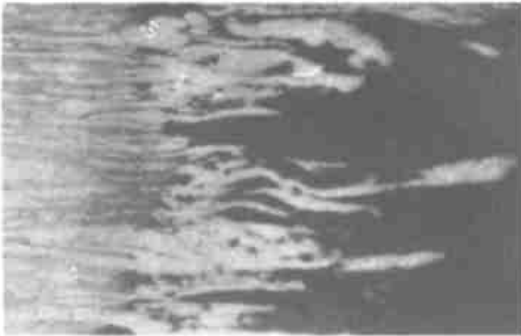
图 9 基体腐蚀后的边缘 400 ×

过程中铁素体优先被腐蚀。图 9、10 分别是基体和 3[#] 试样被腐蚀后的腐蚀边缘情况。铁素体先被腐蚀,许多奥氏体的条片还依然残留,HAZ 的大块铁素体被腐蚀,所以造成局部的快速腐蚀。图 11 是 2[#] 试样在扫描电镜下的形貌,可以看出其表面被腐蚀得很粗糙。然而 2[#] 试样却没有明显的过渡层组织,因此无局部的严重腐蚀,但整个焊缝组织粗大,整体焊缝腐蚀严重,从腐蚀速率来看也是最大的(见表 7)。

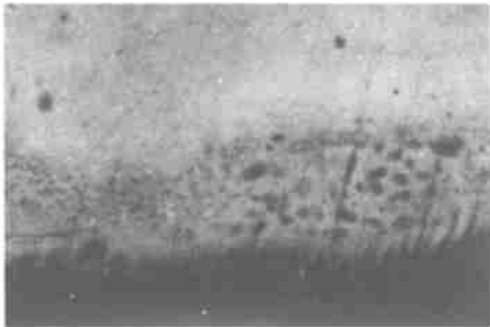
图 12 4[#] 试样内层焊缝的腐蚀边缘 50 ×

按上所述,4[#] 试样焊缝的组织细小并且内层及中部焊缝的 F、A 两相的比例比较合理,所以其力学性能和耐腐蚀性能均较好。图 12、13 分别是 4[#] 试样的内侧焊缝和外侧焊缝边缘的腐蚀情况。外层被腐蚀的起伏比较大,内层腐蚀边缘比较平直,这是因为内、外层焊缝组织结构不同的原因。在扫描电镜下观察 4[#] 试样的腐蚀表面显示:内侧焊缝组织细小,两相分布合理,因而其耐蚀性能也好。其原因

是:铁素体的腐蚀被奥氏体有效的分割,使腐蚀减轻,这与基体的腐蚀情况相类似。同时发现 HAZ 受到的腐蚀比周围严重,但与其它试样相比,HAZ 很窄并且其组织也比较细小。
