# N10276 复合板封头热压成型的分析

**摘 要:** N10276 复合板广泛地应用于工业生产中, 对其热压工艺的研究就尤显重要。对 N10276 复合板封头热压成型进行了较为系统的分析, 找出了较为理想的热压工艺; 针对错误的热压工艺造成的不合格封头提出了有效的补救措施, 并对 N10276 复合板封头的成形提出了一些建议。

## Analysis about Hot Forming of N10276 Clad Plate Head

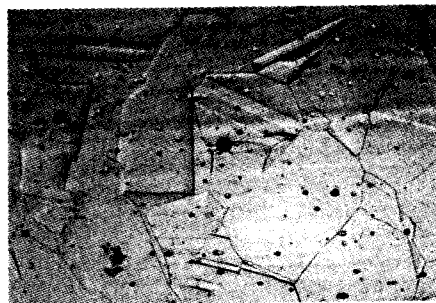
图 8 电解 (770 °C)

| 状态 | 热处理工艺 | 腐蚀速率<br>(mm/a) | 金相图及分析说明 | |
|---|---|---|---|---|
| | 770 $^{\circ}\text{C}$ , 保温 30 min | 8.81 | 图8 单相组织, 无明显沉淀物产生 | 图9, 用 $\text{CuCl}_2 + \text{HCl} + \text{酒精}$ 擦蚀未能显示出晶界, 但试样边缘已有较轻晶间腐蚀 |

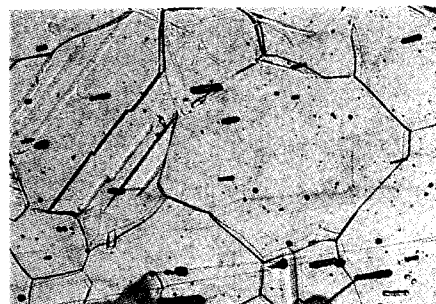
图 10 电解 (800 °C)

| 状态 | 热处理工艺 | 腐蚀速率<br>(mm/a) | 金相图及分析说明 | |
|---|---|---|---|---|
| | 800 $^{\circ}\text{C}$ , 保温 30 min | 49.7 | 图10 晶界已有较多沉淀物产生 | 图11, 用 $\text{CuCl}_2 + \text{HCl} + \text{酒精}$ , 经约 3 min 方可隐约显示出晶界 |

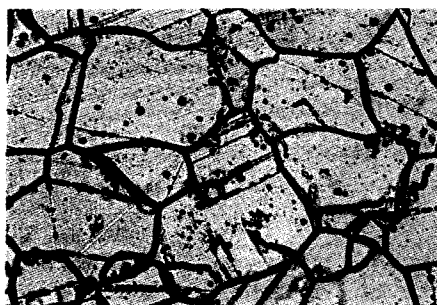
图 14 电解 (920 °C)

| 状态 | 热处理工艺 | 腐蚀速率<br>(mm/a) | 金相图及分析说明 | |
|---|---|---|---|---|
| | 920 $^{\circ}\text{C}$ , 保温 30 min | 65.5 | 图14 晶界宽大, 并布满沉淀物 | 图15, 用 $\text{CuCl}_2 + \text{HCl} + \text{酒精}$ , 清晰显现出晶界 |

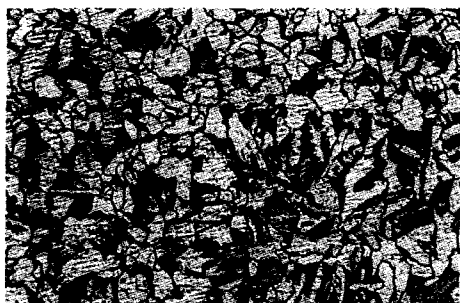
图 18 1080 °C 正火后的基材组织  
(晶粒度 7 级(4% 硝酸酒精))

方案 1: 1080 °C 保温 20 min, 鼓风机吹风冷却;

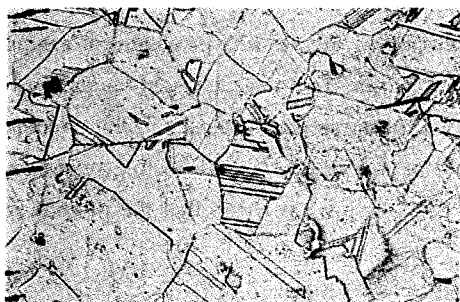
方案 1: 正火工艺似乎也可达到要求, 但从复材的组织形态来看, 晶界和组织机体均有析出物, 工艺控制稍有偏差, 将可能导致复材耐蚀能力的大幅下降。这样看来, 方案 2 (固溶 + 回火) 是较理想的选

图 19 固溶 + 回火后的复材组织  
(10% 草酸电解)

方案 2: 1100 °C 保温 20 min, 水淬, 然后 620 °C 回火 2 h。

择,它的复材腐蚀率控制得相当理想,基材冲击韧性也极好,只是强度偏高,所以最终的方案是:1100 °C 保温 20 min,水淬;随后进行 650 °C/2 h 回火。
